**“PROPOSTA DE REANÁLISE DO RISCO GEOLÓGICO-
GEOTÉCNICO DE ESCORREGAMENTOS EM
BELO HORIZONTE - MINAS GERAIS”**

Dissertação apresentada ao Curso de Mestrado em Geotecnia e Transportes da Universidade Federal de Minas Gerais, como requisito parcial à obtenção do título de Mestre em Geotecnia e Transportes

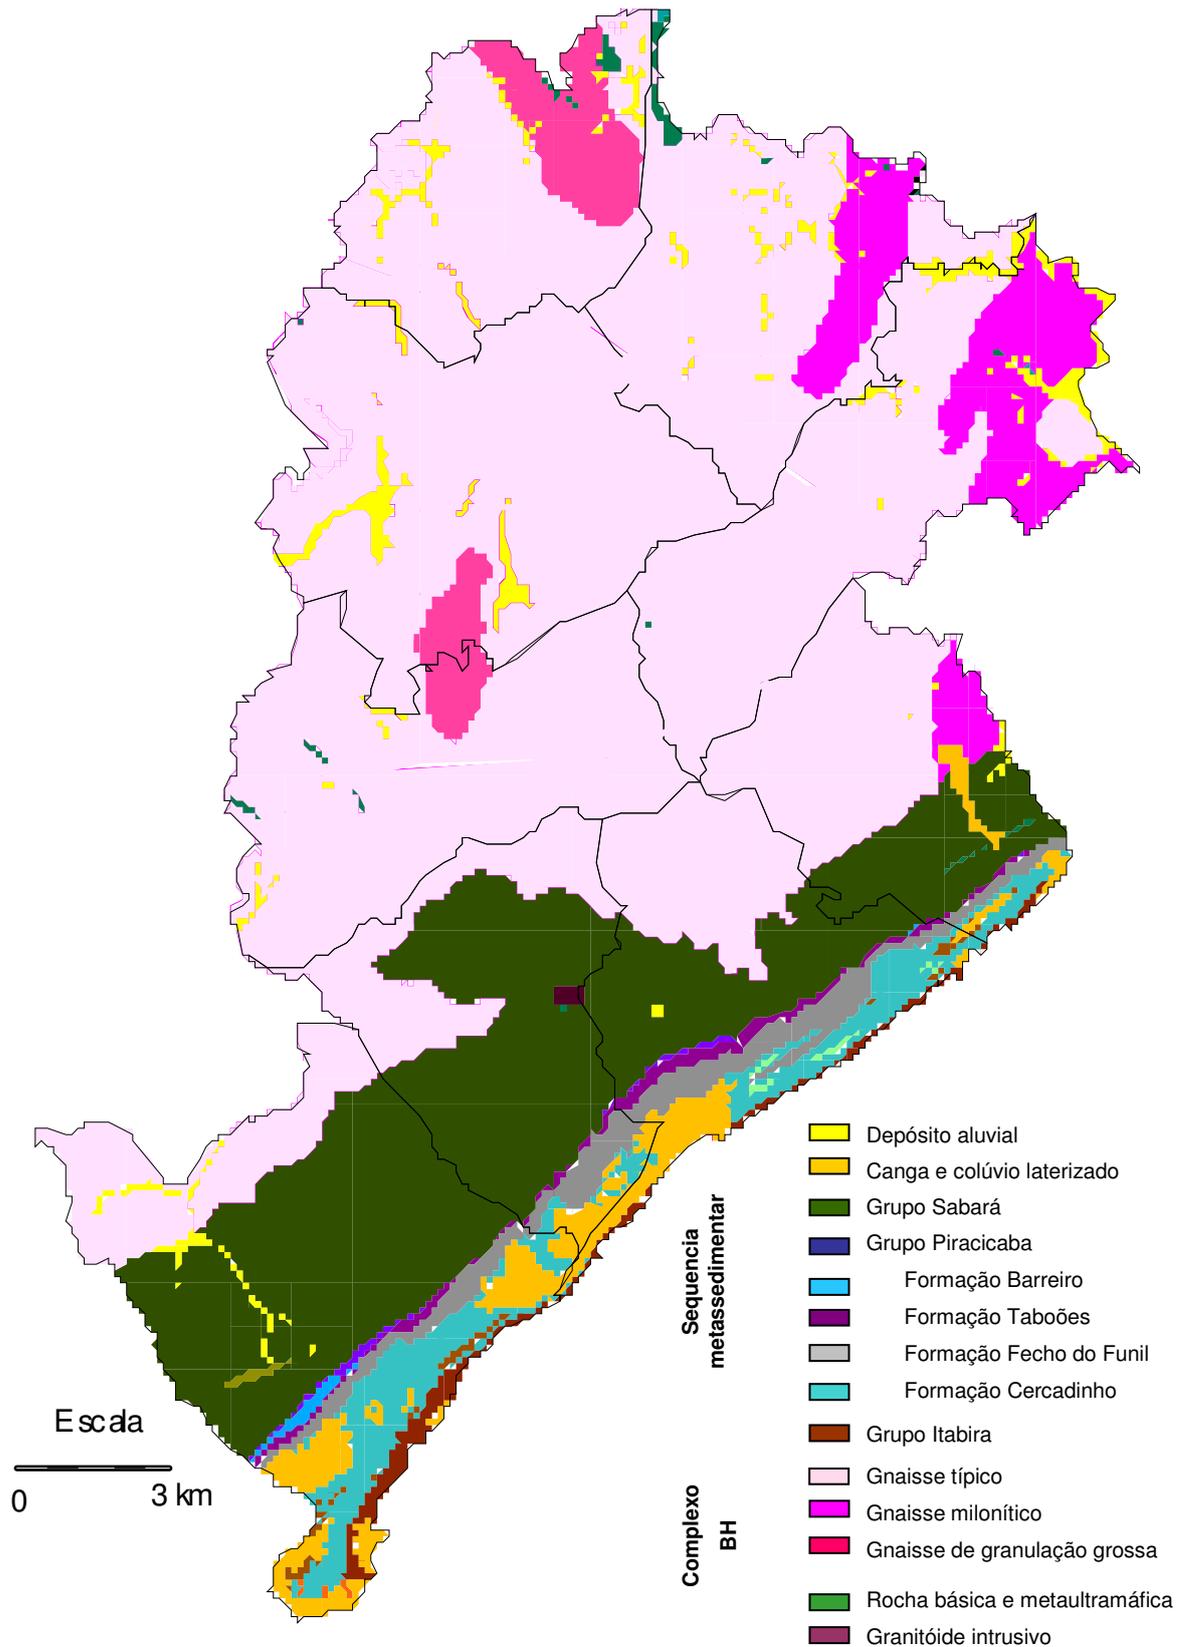
FIGURA 3.4 - Mapa geológico do município de Belo Horizonte

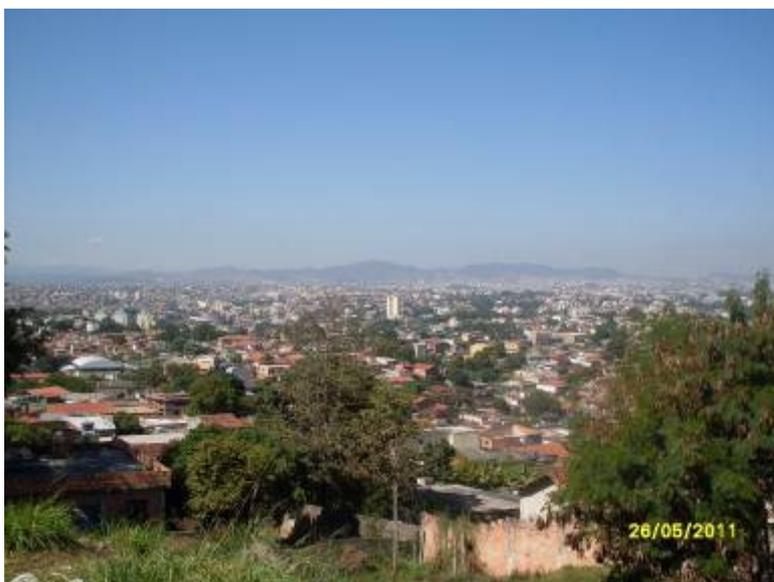
FIGURA 3.5 – Vista geral da Depressão Belo Horizonte, observa-se ao fundo a Serra do Curral

A maior parte do município de Belo Horizonte localiza-se na Depressão de Belo Horizonte, do tipo periférica, que é uma zona rebaixada (FIG.3.5), delimitada, no lado sul, pelas bordas abruptas de um maciço antigo (QF) correspondendo à serra do Curral, e, no lado norte, pelo relevo pouco pronunciado das bordas de uma bacia sedimentar, correspondendo às superfícies aplainadas do domínio das rochas carbonáticas e pelíticas do Grupo Bambuí.

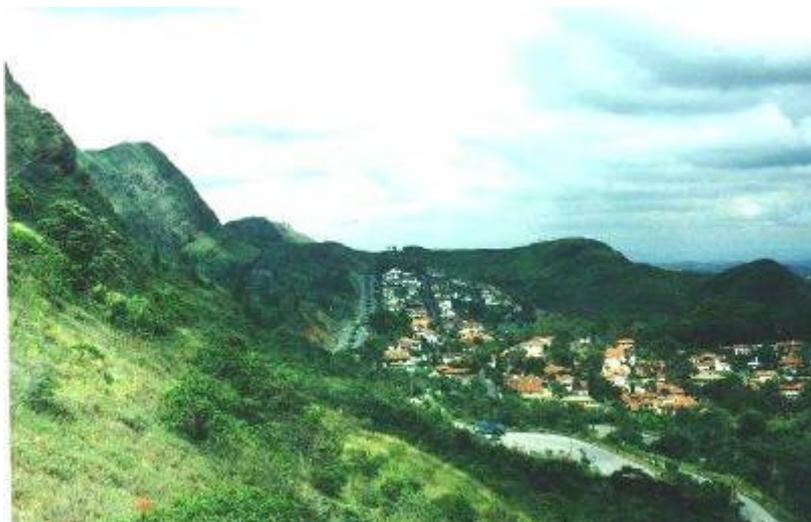
FIGURA 3.6 – Vista geral da Serra do Curral, observar a declividade acentuada em direção à serra

O compartimento geomorfológico do Quadrilátero Ferrífero corresponde a uma fisiografia serrana (FIG 3.6) que denota a íntima relação entre os atributos geológicos (litologia+estrutura) e as formas do relevo (Silva *et al.* 1995). As camadas de itabirito (Formação Cauê), protegidas da erosão pelas couraças ferruginosas, constituem a linha de crista e o terço superior da escarpa sub-vertical da Serra do Curral. As altitudes superam os 1.100 m podendo chegar a 1.500 m como no Pico do Rola Moça, limite sudoeste do município.

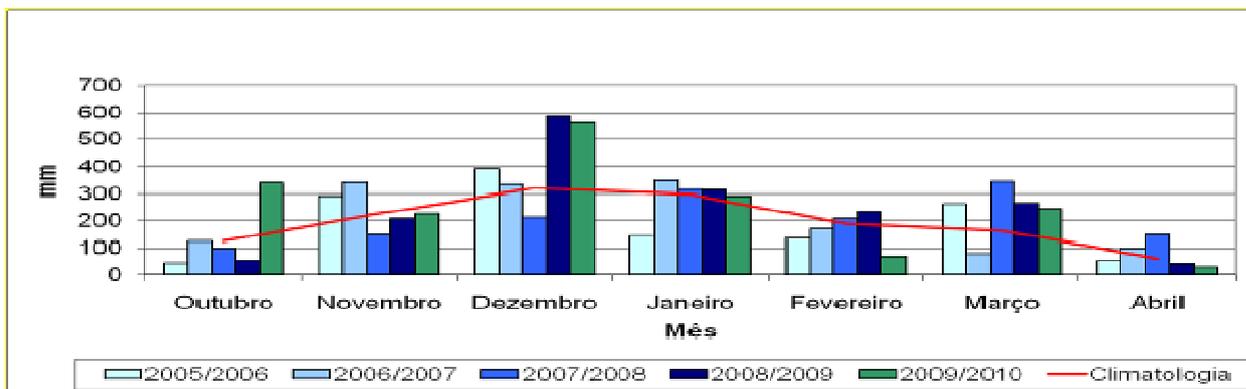
GRÁFICO 3.1 - Comparação entre os períodos chuvosos 2005/2006 a 2009/2010, à linha vermelha representa a média histórica de chuva para Belo Horizonte

os índices pluviométricos são variados, com média anual de 1.505,7mm, sendo que o ano de 1983 registrou um pico de 2.509,8 mm. O GRA.3.1 exibe os índices anuais de 2005 a 2010. A média histórica permanece a mesma, conforme TAB. 3.1.

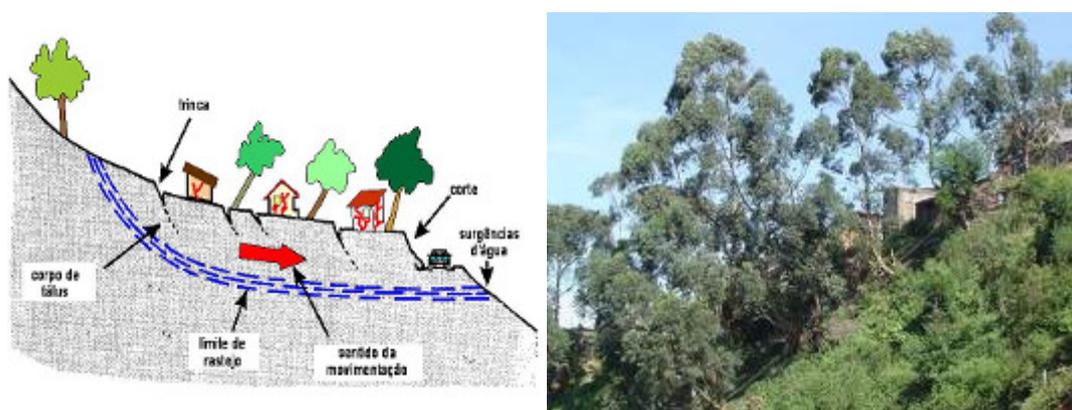
FIGURA 3.7 – Esquema representando o processo de rastejo
(Fonte: Ministério das Cidades, 2007).

Os rastejos são movimentos lentos, que envolvem grandes massas de materiais, cujo deslocamento resultante ao longo do tempo é mínimo (mm a cm/ano). Este processo atua sobre os horizontes superficiais do solo, bem como horizontes de transição solo/rocha e até mesmo em rochas de profundidades maiores. Este processo não apresenta uma superfície de ruptura bem definida, e as evidências da ocorrência deste tipo de movimento são trincas em toda a extensão do terreno, e árvores ou qualquer outro marco fixo, que apresentam-se inclinadas (FIG. 3.7).

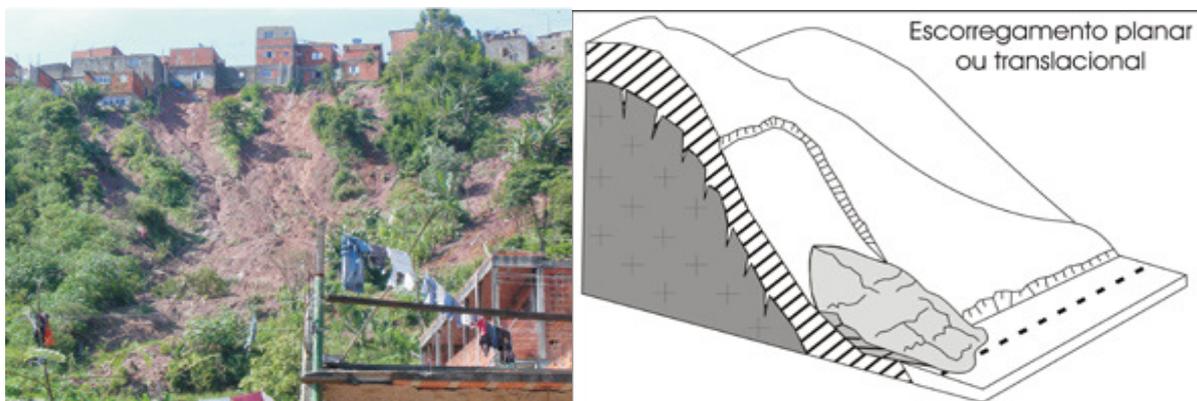
FIGURA 3.8 – Esquema representando o escorregamento planar
(Fonte: Ministério das Cidades, 2007).

condicionado por um plano de fraqueza desfavorável à estabilidade, relacionando a estruturas geológicas diversas (foliação, xistosidade, fraturas, falhas).

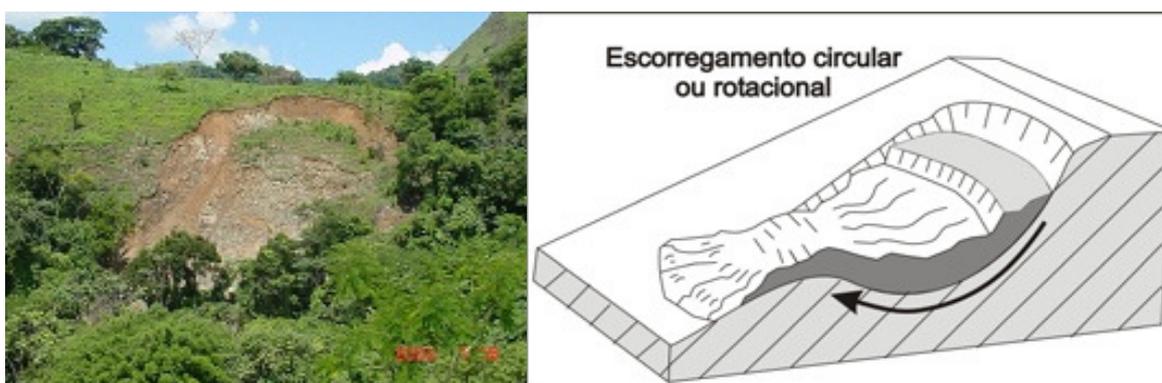
FIGURA 3.9 – Esquema representando o escorregamento circular
(Fonte: Ministério das Cidades, 2007).

Os escorregamentos circulares ou rotacionais possuem superfícies de deslizamento curvas, sendo comum a ocorrência de uma série de rupturas combinadas e sucessivas (FIG. 3.9). Estão associados a aterros, pacotes de solo ou depósitos mais espessos, rochas intensamente fraturadas. Possuem um raio de alcance relativamente menor que os escorregamentos translacionais.

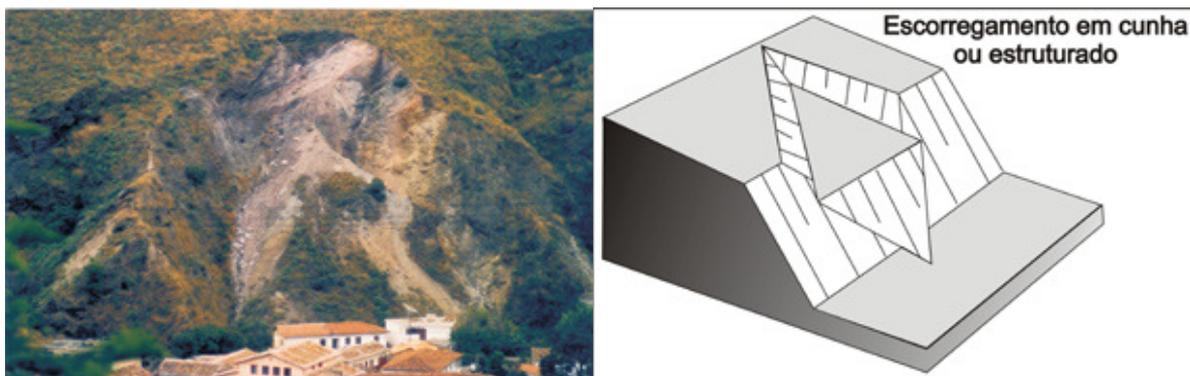
FIGURA 3.10 – Esquema representando o escorregamento em cunha
(Fonte: Ministério das Cidades, 2007).

Os escorregamentos em cunha estão associados a saprólitos e maciços rochosos, onde a existência de dois planos de fraqueza desfavoráveis a estabilidade condicionam o deslocamento ao longo do eixo de intersecção destes planos (FIG. 3.10).

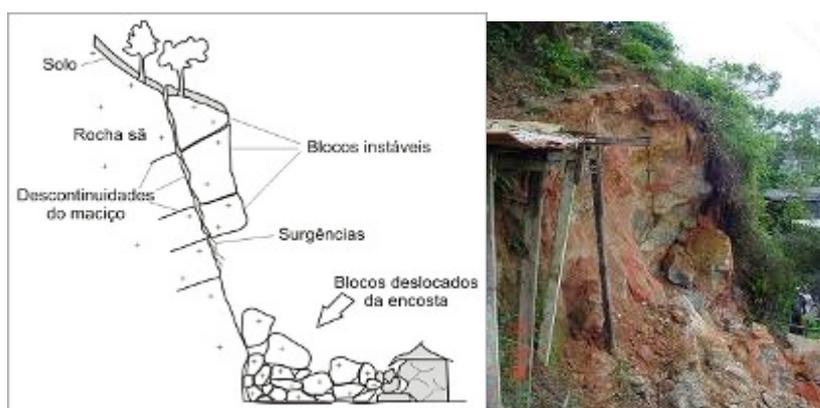
FIGURA 3.11 - Esquema representado queda de blocos
(Fonte: Ministério das Cidades, 2007).

Os movimentos do tipo queda são extremamente rápidos e envolvem blocos e/ou lascas de rocha em movimento de queda livre, instabilizando um volume de rocha relativamente pequeno (FIG. 3.11). A ocorrência deste processo está condicionada à presença de afloramentos rochosos em encostas íngremes, abruptas ou taludes de escavação, sendo potencializados pelas amplitudes térmicas, através da dilatação e contração da rocha. As causas básicas deste processo são as descontinuidades do maciço rochoso, que propiciam isolamento de blocos unitários de rocha, subpressão através do acúmulo de água, descontinuidades ou penetração de raízes. As frentes rochosas de pedreiras abandonadas podem resultar em áreas de instabilidade decorrentes da presença de blocos instáveis remanescentes do processo de exploração.

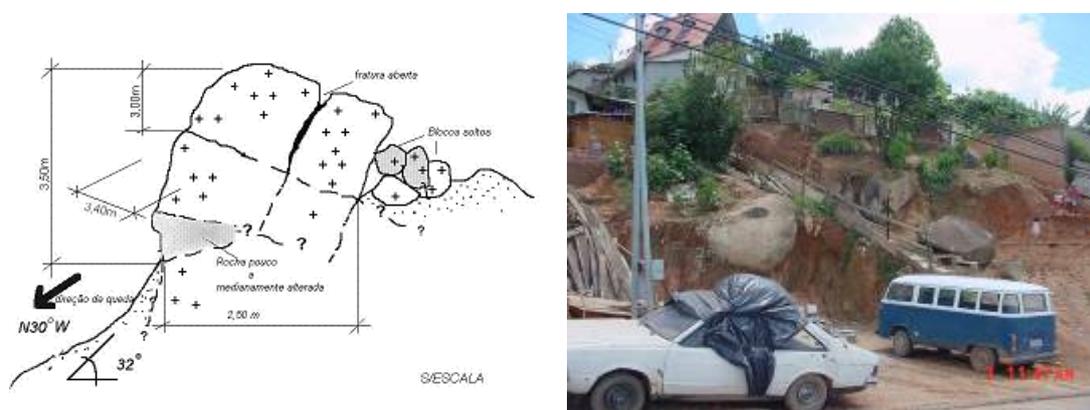
FIGURA 3.12 - Esquema representando o rolamento de blocos
(Fonte: Ministério das Cidades, 2007).

O rolamento de blocos corresponde a movimentos ao longo de superfícies inclinadas (FIG. 3.12). Esses blocos geralmente encontram-se parcialmente imersos em matriz terrosa.

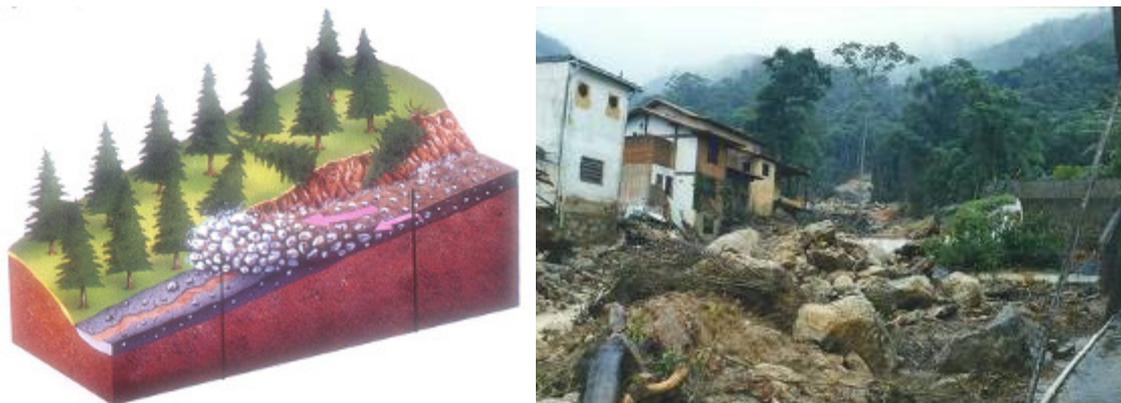
FIGURA 3.13 - Esquema representando as corridas de massa
(Fonte: Ministério das Cidades, 2007).

As corridas de massa são movimentos gravitacionais de massa complexos, ligados a eventos pluviométricos excepcionais. Ocorrem a partir de escorregamentos nas encostas e mobilizam grandes volumes de material, sendo o seu escoamento ao longo de um ou mais canais de drenagem, tendo comportamento líquido viscoso e alto poder de transporte (FIG.3.13). Estes fenômenos são mais raros que os escorregamentos, porém podem provocar consequências de maiores magnitudes, devido ao grande poder destrutivo e extenso raio de alcance. As corridas de massa abrangem uma grande variedade de denominações na literatura nacional e internacional, principalmente em função de suas velocidades e das características dos materiais que mobilizam.

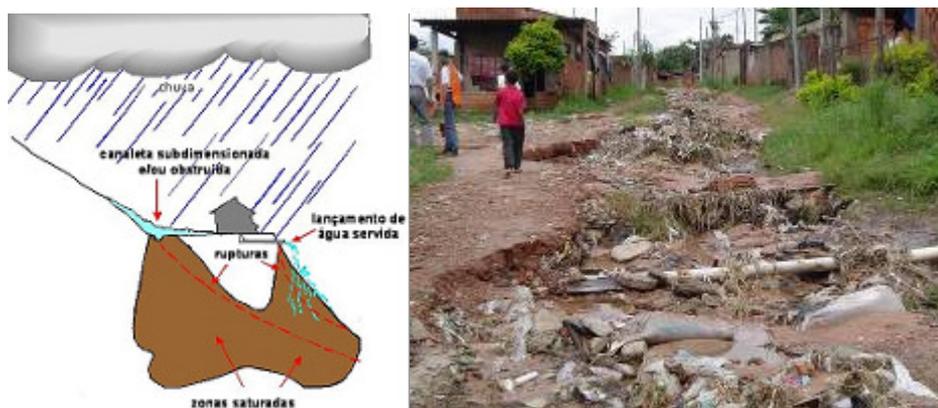
FIGURA 3.14 – Esquema representando o lançamento e concentração de águas pluviais e lançamento de águas servidas

Estes agentes decorrem das deficiências e/ou inexistência de um sistema de drenagem superficial, conforme mostra a FIG.3.14. Como consequência, as águas pluviais infiltram-se no solo, através de trincas, diminuindo sua resistência e provocando a ruptura de cortes e aterros. O problema torna-se ainda mais grave por ocasião de chuvas intensas e prolongadas.

Decorrem da inexistência ou deficiência de esgotamento sanitário. Esta situação permite uma infiltração contínua do solo, podendo provocar sua saturação e conseqüente ruptura de cortes e aterros. O problema torna-se mais crítico nos períodos chuvosos, quando a saturação do solo aumenta naturalmente, conforme FIG.3.14.

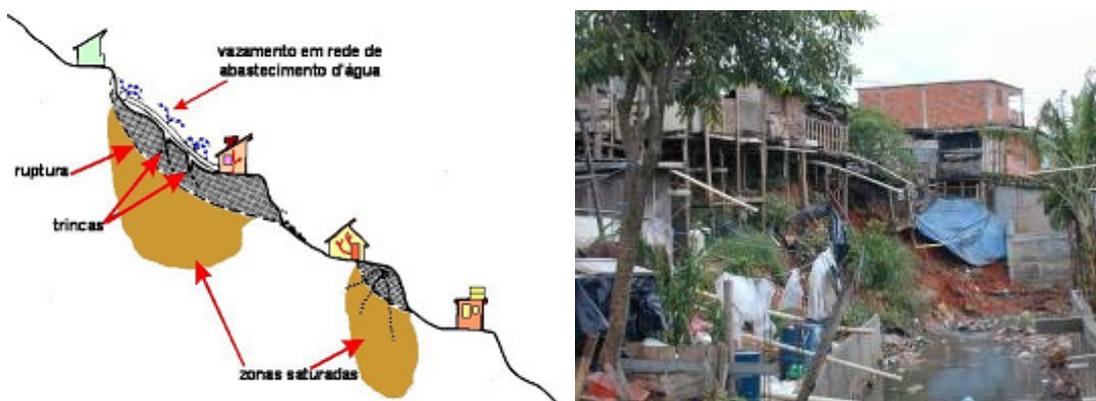
FIGURA 3.15 – Esquema representando vazamento em redes de abastecimento de água
(Fonte: IPT, 1991).

Propiciam a saturação do solo e a diminuição da sua resistência, favorecendo a instabilização de cortes e aterros. Este fato torna-se mais grave quando a rede é improvisada pelos moradores (através de canos e mangueiras inadequados), de acordo com a FIG.3.15. Nesta situação é comum aparecerem vazamentos e rompimentos em pontos diferentes do terreno, configurando uma nova situação em relação ao fluxo de água no interior do mesmo.

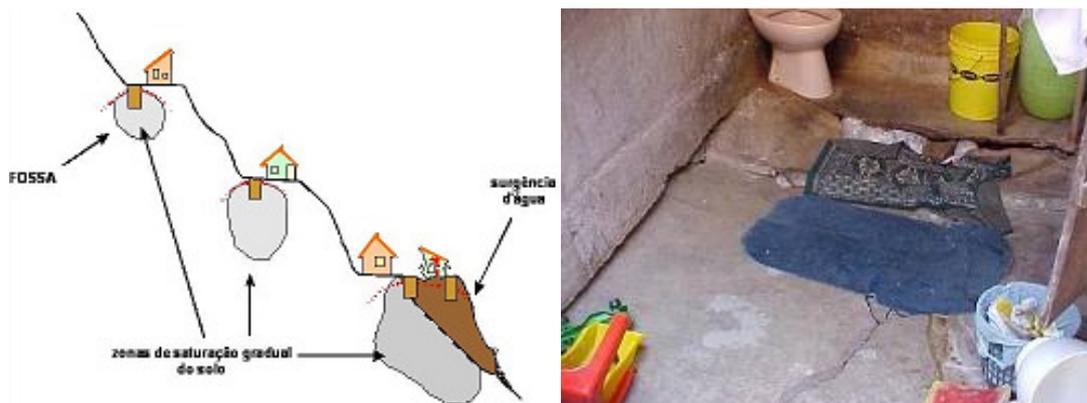
FIGURA 3.16 – Esquema representando a fossa sanitária
(Fonte: IPT, 1991).

Neste caso, ocorre a saturação gradual do solo da encosta, proveniente da infiltração de água, que varia em função do número de fossas e da permeabilidade do solo. À medida que o número de fossas e a declividade da encosta aumentam, a situação torna-se mais crítica (FIG. 3.16).

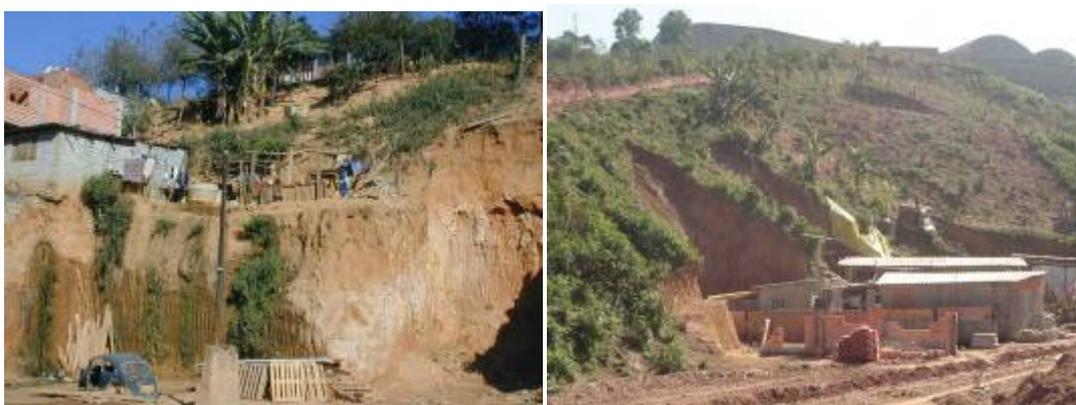
FIGURA 3.17 – Esquema representando a declividade e altura excessivas de cortes
(Fonte: IPT, 1991).

A execução de cortes em encostas para abertura de sistema viário ou para construção de residências apresenta, muitas vezes, inclinação e alturas excessivas, incompatíveis com a resistência intrínseca do solo, o que possibilita a ocorrência de escorregamentos (FIG.3.17). Quando o corte atinge o solo de alteração, outros condicionantes, denominados estruturas residuais da rocha (fraturas e demais descontinuidades), podem tornar a encosta mais susceptível a escorregamentos, principalmente, quando esta é submetida à ação das águas. No entanto, a resistência do terreno aumenta quando as inclinações destas estruturas estão voltadas para dentro do talude.

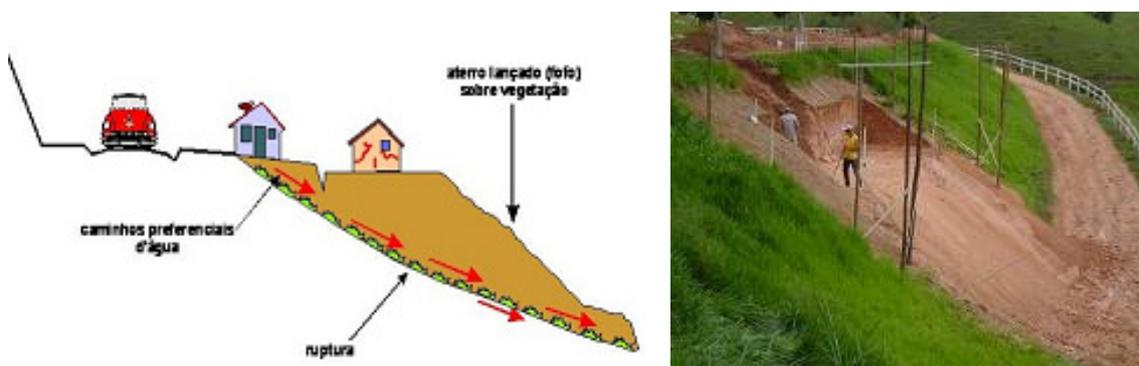
FIGURA 3.18 – Esquema representando a execução inadequada de aterros
(Fonte: IPT, 1991).

Escorregamentos em aterros estão associados a sua execução de forma incorreta, através da qual o material é simplesmente lançado sobre a superfície do terreno ou sobre a vegetação existente, sem compactação (FIG.3.18). Desta forma, criam-se condições bastante favoráveis ao aparecimento de caminhos preferenciais para água que, por ocasião das chuvas, desenvolvem deformações pronunciadas, ocorrendo ruptura do aterro. Este problema torna-se mais grave quando há concentração de águas pluviais e servidas nos pontos baixos do terreno, como, por exemplo, em sistema viário e cruzamento de linhas de drenagens naturais. Casos menos frequentes, como o lançamento de aterros sobre surgências de água, configuram situações mais críticas para a ruptura de aterro.

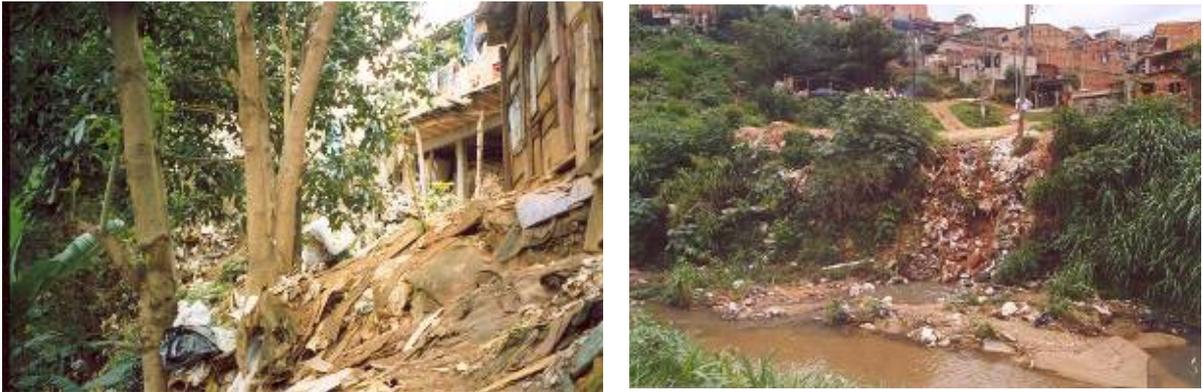
FIGURA 3.19 – Esquema representando o lançamento de lixo/entulho
(Fonte: IPT, 1991).

O lixo/entulho é um material muito fofo e de alta porosidade, situações que permitem sua rápida saturação e o excessivo aumento de peso, condicionando facilmente seu escorregamento. Dependendo da situação, o escorregamento pode envolver apenas o lixo/entulho ou também atingir a parte superficial do terreno (FIG.3.19). A situação torna-se mais grave quando o lixo/entulho é lançado juntamente com as águas servidas, em linhas de drenagem naturais.

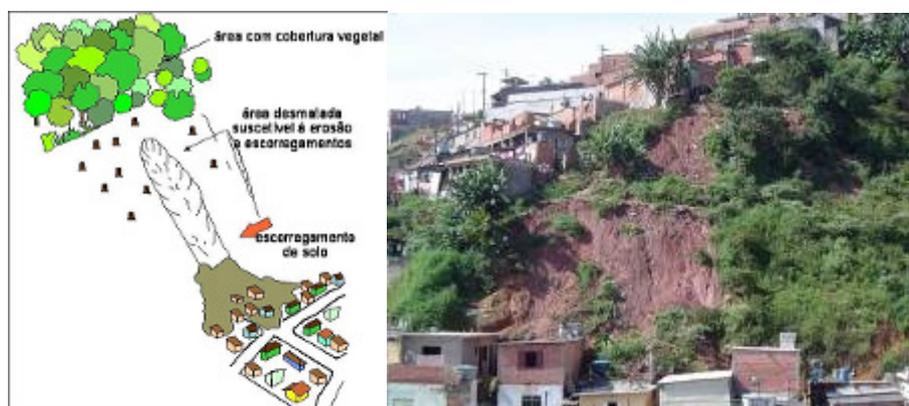
FIGURA 3.20 – Esquema representando a remoção da cobertura vegetal
Fonte: IPT, 1991.

As encostas onde foram removidas as coberturas vegetais estão mais sujeitas à ocorrência de escorregamentos superficiais e erosão do que aqueles em que a vegetação foi preservada (FIG.3.20). Entretanto, a existência generalizada de bananeiras é prejudicial à estabilidade dos taludes, pois permite maior infiltração de água, facilitando a saturação dos mesmos.

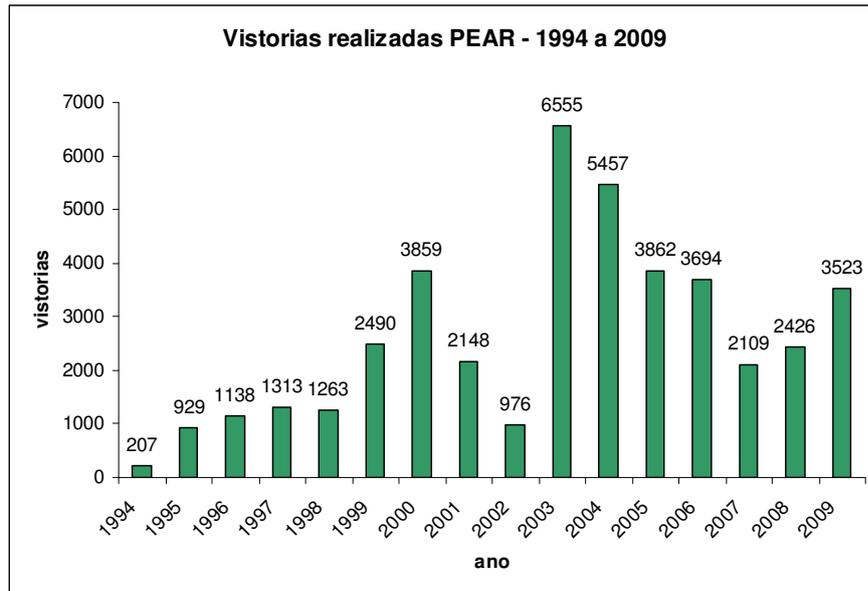
GRÁFICO 4.3 - Vistorias realizadas conforme dados fornecidos pela URBEL, 2009

Desde 1994, foram realizadas em torno de 41.949 vistorias, conforme GRA.4.3, apresentando um pico de 6.555 vistorias realizadas em 2003, após a revitalização do programa com a reestruturação da URBEL. Neste mesmo período, foram realizadas 2.038 obras com mão de obra do morador e 375 através dos contratos de manutenção, além de 1.400 remoções definitivas de famílias que residiam em áreas de risco geológico-geotécnico.

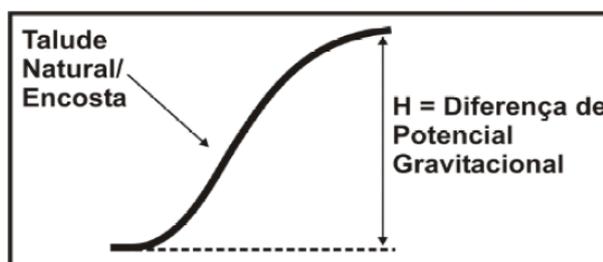
FIGURA 4.24 – Representação do talude natural
(Fonte: Ministério das Cidades, 2007).

Taludes naturais: são definidos como encostas de maciços terrosos, rochosos ou mistos, de solo e rocha, de superfície não horizontal, originados por agentes naturais (FIG.4.24);

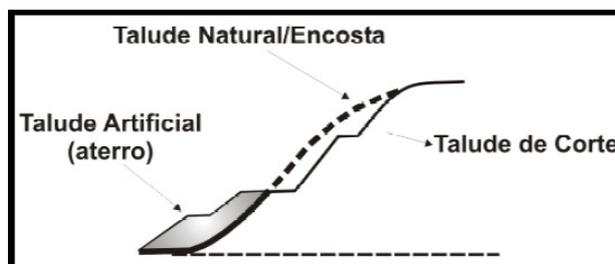
FIGURA 4.25 – Representação do talude corte/aterro
(Fonte: Ministério das Cidades, 2007).

Talude de corte: é definido como um talude, resultante de algum processo de escavação promovido pelo homem (FIGURA 4.25);

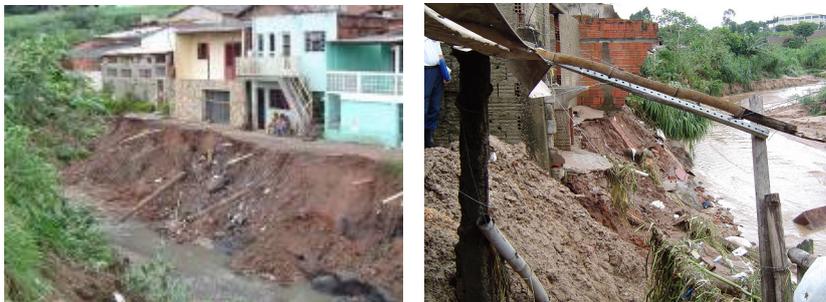
FIGURA 4.26 – Foto representando o talude de córrego
(Fonte:Ministério das Cidades, 2007).

Talude de córrego: taludes marginais do rio, onde é possível ocorrer solapamento (FIG.4.26).

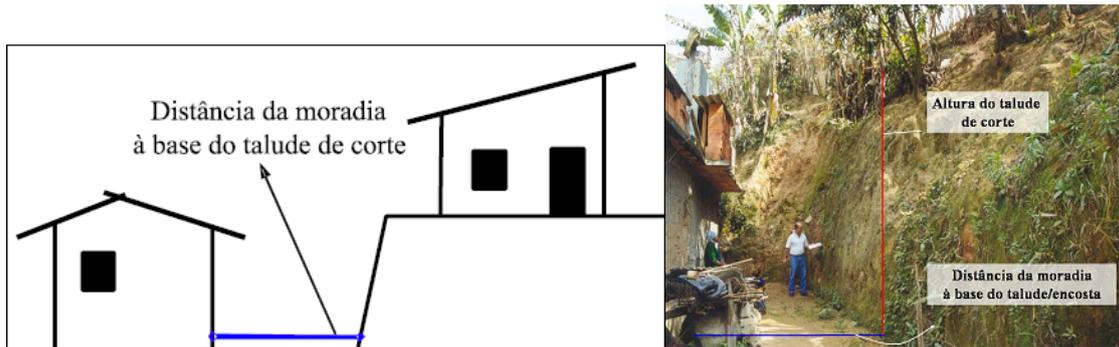
FIGURA 4.28 – Relação altura/afastamento da encosta a montante da edificação
(Fonte: Ministério das Cidades, 2007).

Encosta a montante da edificação em análise, pode ser visualizado na FIG.4.28.

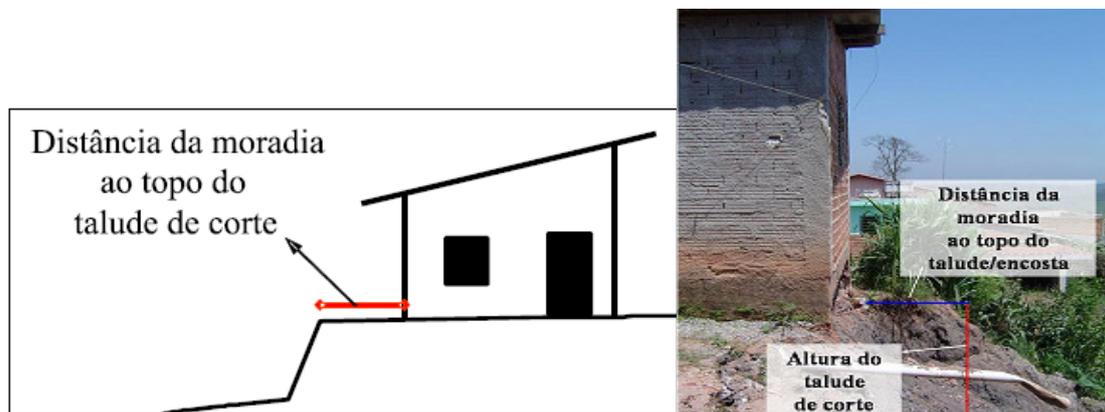
FIGURA 4.29 – Relação altura/afastamento da encosta a jusante da edificação.
(Fonte: Ministério das Cidades, 2007).

Encosta a jusante da edificação em análise pode ser visualizado na FIG.4.29.

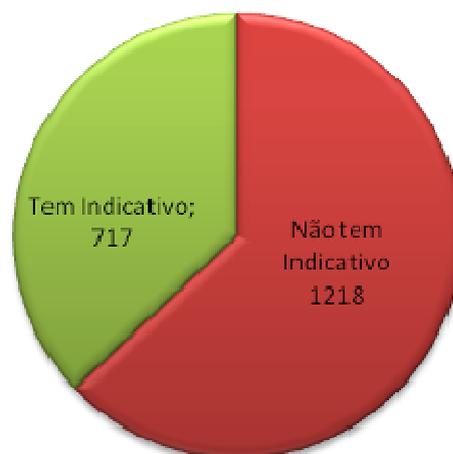
GRÁFICO 4.5: Vistorias classificadas como risco alto e muito alto com e sem indicativo dos processos

Considerando o universo de 1.935 vistorias classificadas como risco alto e muito alto, o GRA. 4.5 mostra que 1.218 vistorias não apresentaram indicativos de movimentação, contra apenas 717 registros com indicativos de movimentação, contradizendo a classificação atualmente utilizada pelo programa estrutural em áreas de risco.

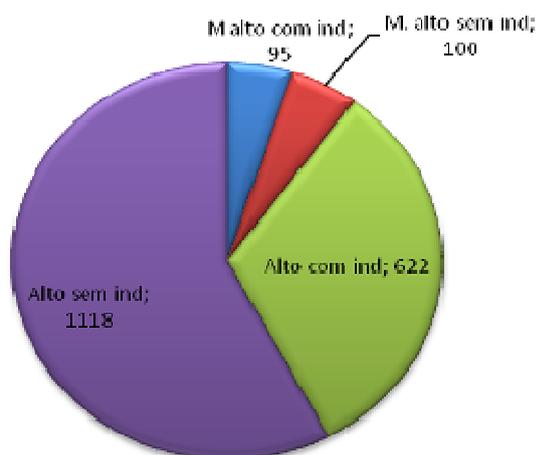
GRÁFICO 4.6: Vistorias classificadas como risco alto e muito alto com e sem indicativos, considerando os dois níveis de risco em separado

No GRA.4.6, as vistorias foram separadas em risco alto e muito alto, onde se constatou que tanto no risco muito alto quanto no risco alto, a maioria dos registros não apresentou indicativos, apesar da pequena diferença no risco muito alto. Este fato mostra que existe um problema conceitual na classificação do risco atualmente adotada, visto que as vistorias não foram realizadas apenas por uma dupla de vistoriadores, o que diminui a chance de equívoco por parte dos técnicos.

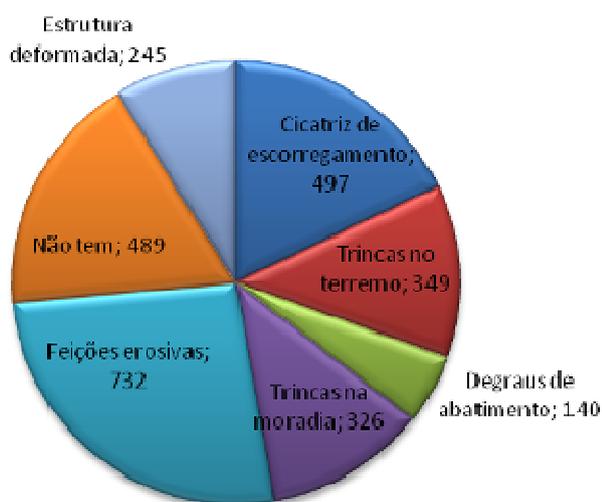
GRÁFICO 4.7: Indicativos de movimentação encontrados nas fichas de vistorias, totalizando 2.778 registros

Considerando o tipo de indicativo, os que mais apareceram foram as cicatrizes de escorregamento (497 vistorias) e feições erosivas (732 vistorias). Analisando este resultado (GRA.4.7) pode-se concluir que há um equívoco no preenchimento da vistoria por parte dos técnicos, visto que feições erosivas não são indicativos dos processos de escorregamento e a cicatriz não é um indicativo efetivo. Lembrando que nesta avaliação, o que está sendo analisado é qual o indicativo que aparece e não em quantas vistorias eles foram identificados.

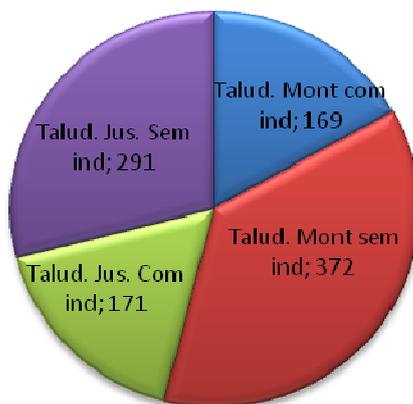
GRÁFICO 4.8: Vistorias considerando apenas um talude de cada vez, evidenciando que a maioria não tem indicativo de movimentação para a classificação do risco alto e muito alto

Analisando os taludes de montante e jusante, é possível perceber que a maioria deles não apresentam indicativo de movimentação, mostrando que o indicativo não é o único condicionante para o risco alto e muito alto, ver GRA. 4.8.

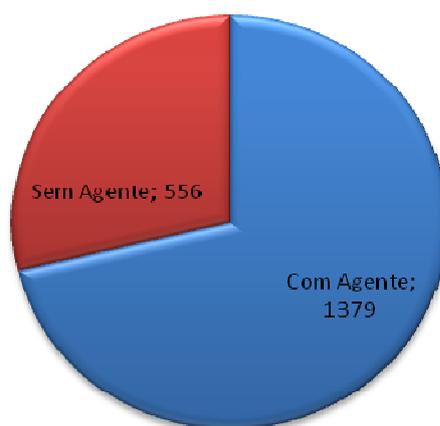
GRÁFICO 4.9: Vistorias de risco alto e muito alto considerando os agentes potencializadores do risco

Em relação aos agentes potencializadores do risco geológico-geotécnico, tem-se que das 1.935 vistorias em risco alto e muito alto, 1.379 apresentaram agentes potencializadores, mostrando a importância do agente na análise do risco geológico-geotécnico, conforme o GRA. 4.9. Em 556 vistorias não foram identificados agentes potencializadores do risco. Ressalta-se que nesta primeira análise não importa o tipo de agente e nem a quantidade, mas sim se ele foi identificado na vistoria.

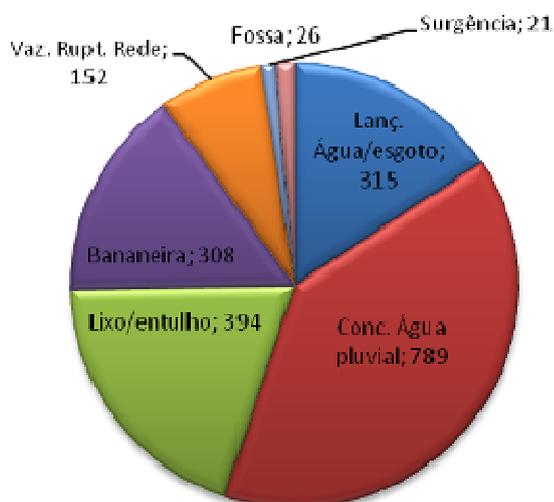
GRÁFICO 4.10: Agentes potencializadores independente das vistorias

Considerando apenas os agentes potencializadores do risco, independente da quantidade que ele aparece na vistoria, foi possível perceber que a concentração de água pluvial é o principal agente potencializador do risco. Surgência e fossa são os dois agentes que menos foram identificados, conforme mostra o GRA.4.10. O lançamento de água/esgoto, lixo/entulho e as bananeiras apareceram como agentes importantes.
